XXXII CONGRESO CENTROAMERICANO DE INGENIERÍA SANITARIA Y AMBIENTAL -AIDIS-

DAÑOS HISTÓRICOS Y VARIABLES DE VULNERABILIDAD FRENTE A TSUNAMI: INFRAESTRUCTURA DE AGUAS SERVIDAS EN CHILE

Ilse Medina Klapp - Ingeniera Civil

Congreso Virtual, Guatemala 16 y 17 de junio 2022

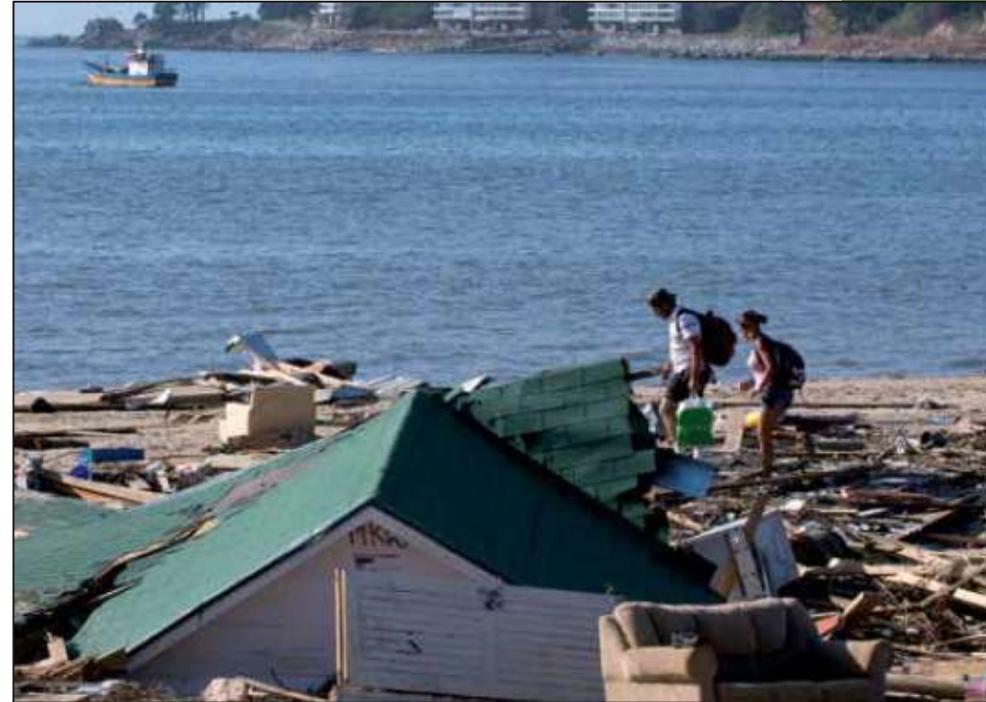
Terremoto y tsunami del 2010, Dichato.

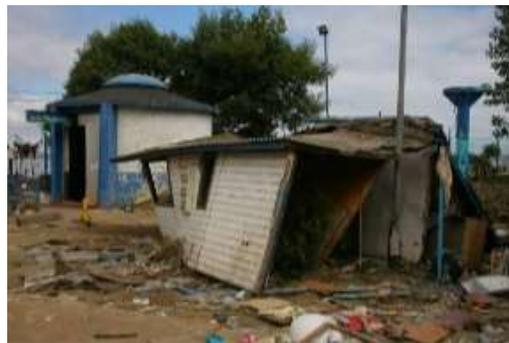
Pretratamiento, Penco, Región del Biobío, Fuente: SISS

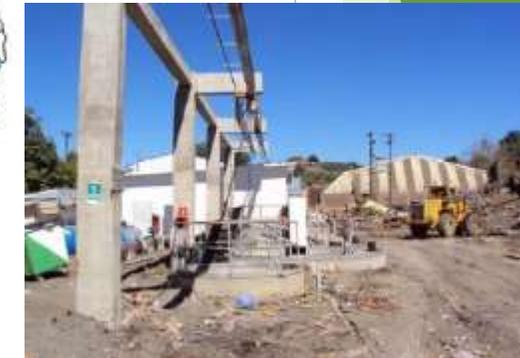
PEAS inundada, Constitución, Región del Maule, Fuente: SISS

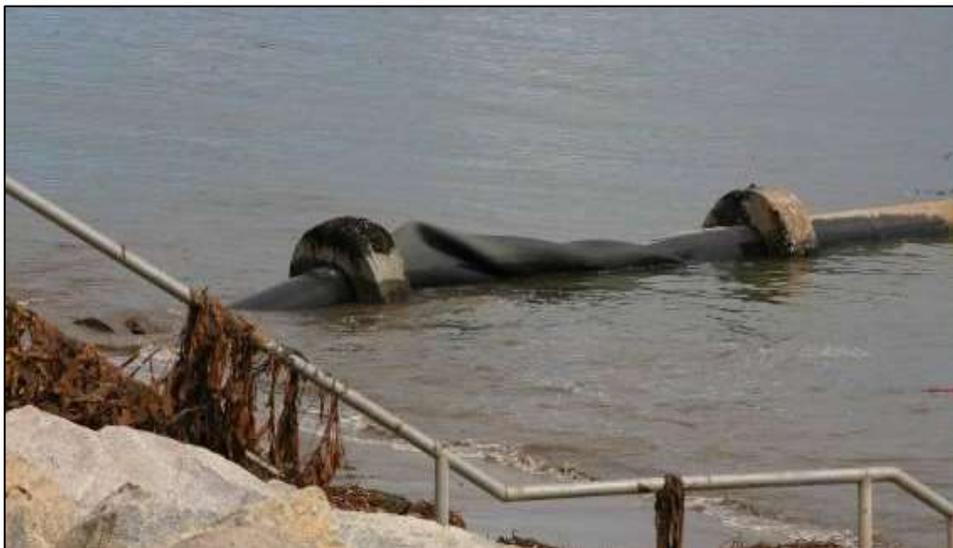
Daños en emisario submarino Penco, Fuente: SISS, 2021.

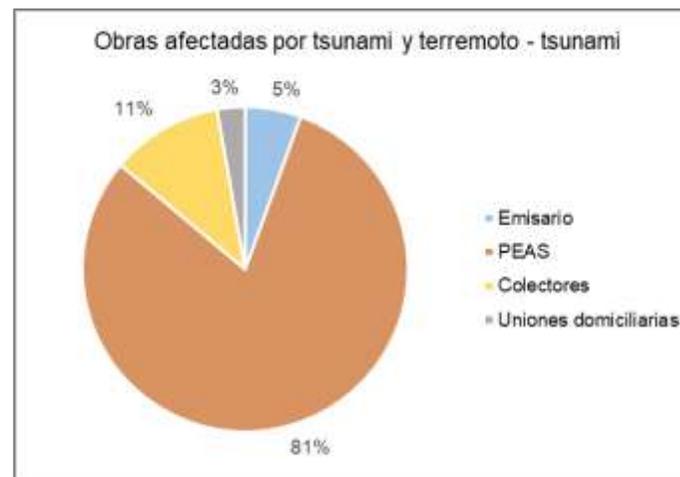
- La PEAS fueron dañadas en un 77% por terremoto y tsunami, 20% sólo tsunami y un 3% de estas no hay información de cómo fueron dañadas.

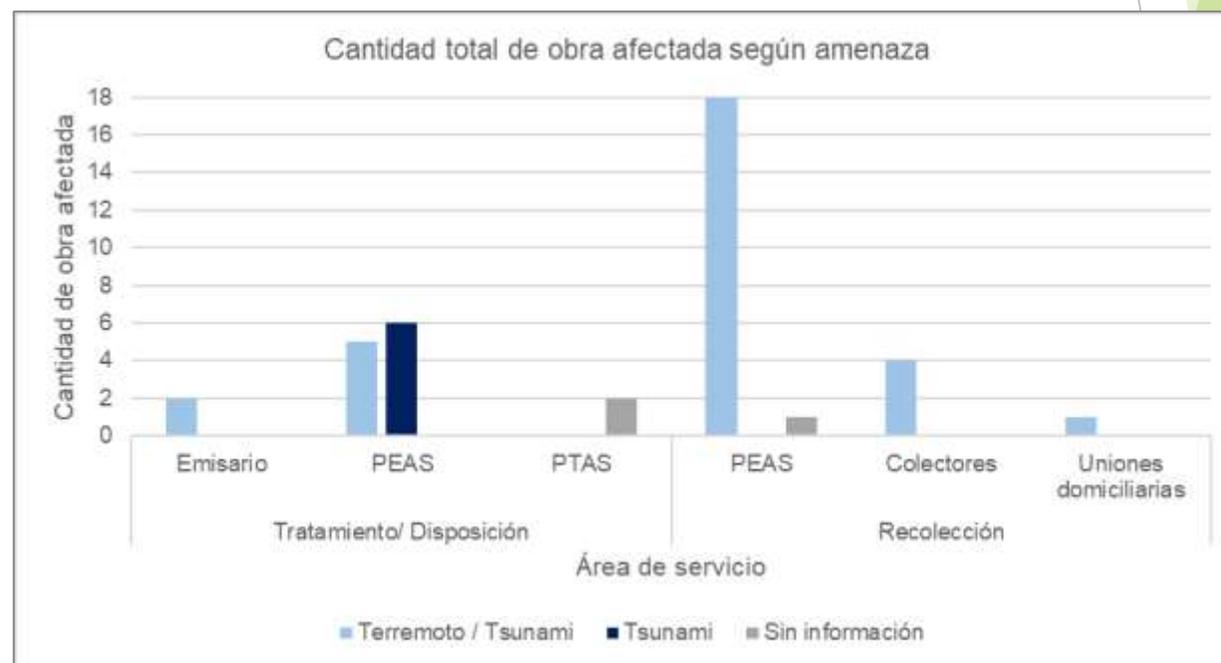
- Respecto a las PTAS, el 91% de las PTAS fue afectada por sólo el terremoto.

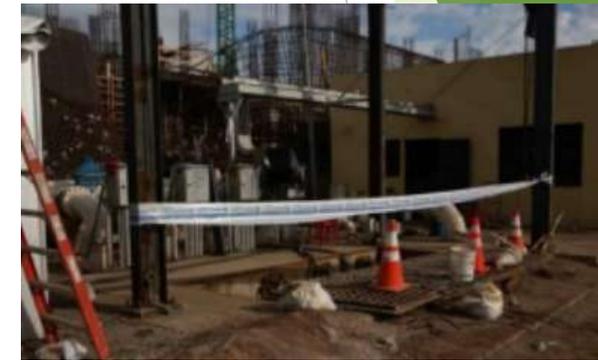
- Magnitud Mw 8.4
- Afectó a la región de Coquimbo.
- Empresa sanitaria afectada fue Aguas del Valle.
- Profundidad de inundación máxima 6,4 metros.
- La PEAS Borgoño y PEAS Unitaria fueron dañadas por tsunami.
- Los alcantarillados en la zona de inundación fueron bloqueados con limo fino, arena y escombros.

PEAS inundada, Coquimbo, Región de Coquimbo, Fuente: SISS, 2021.

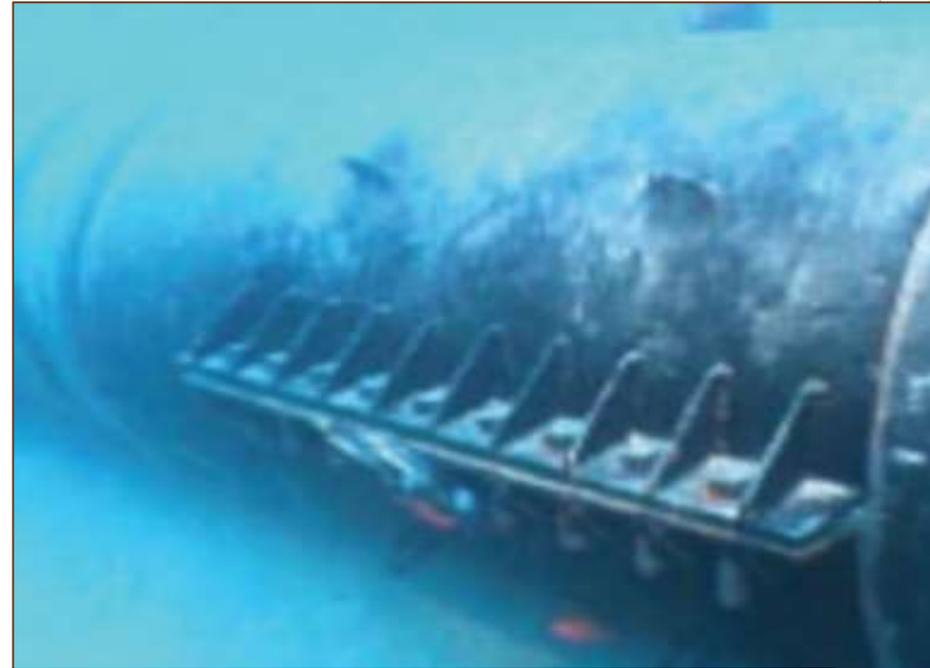
El emisario de las Palmas de Gran Canaria, había sido desplazado por el ancla de un barco. Para su reparación, la tarea principal era desplazar el tramo de tubería y colocarlo en una posición precisa para proceder a su posterior unión.

Dos secciones de emisario submarino Las Palmas de Gran Canaria (España) unidos por zuncho de empalme.

Evaluar prácticas de reparación dependiendo de como fue dañado el emisario.
