XXXII CONGRESO CENTROAMERICANO DE INGENIERÍA SANITARIA Y AMBIENTAL -AIDIS-

DAÑOS HISTÓRICOS Y VARIABLES DE VULNERABILIDAD FRENTE A TSUNAMI: INFRAESTRUCTURA DE AGUAS SERVIDAS EN CHILE

Ilse Medina Klapp - Ingeniera Civil

Congreso Virtual, Guatemala 16 y 17 de junio 2022

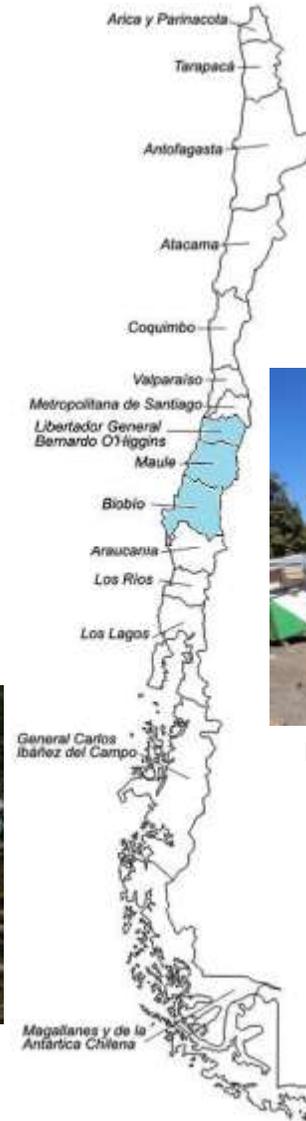
PEAS inundada, Constitución, Región del Maule, Fuente: SISS

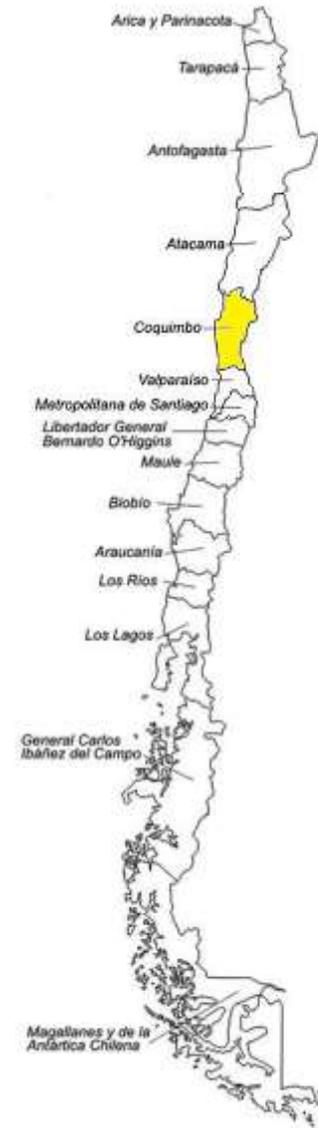
- Magnitud Mw 8.4
- Afectó a la región de Coquimbo.
- Empresa sanitaria afectada fue Aguas del Valle.
- Profundidad de inundación máxima 6,4 metros.
- La PEAS Borgoño y PEAS Unitaria fueron dañadas por tsunami.
- Los alcantarillados en la zona de inundación fueron bloqueados con limo fino, arena y escombros.

PEAS inundada, Coquimbo, Región de Coquimbo, Fuente: SISS, 2021.

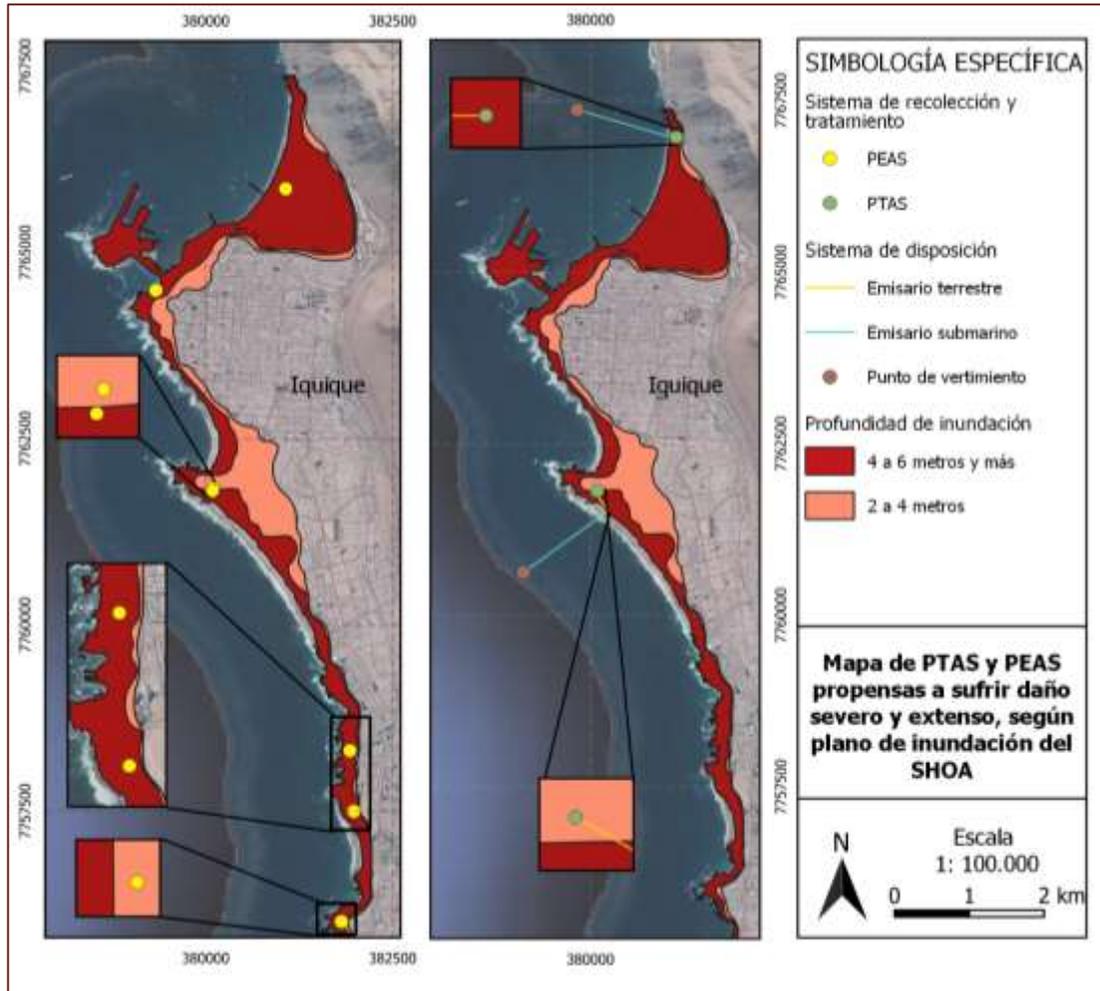
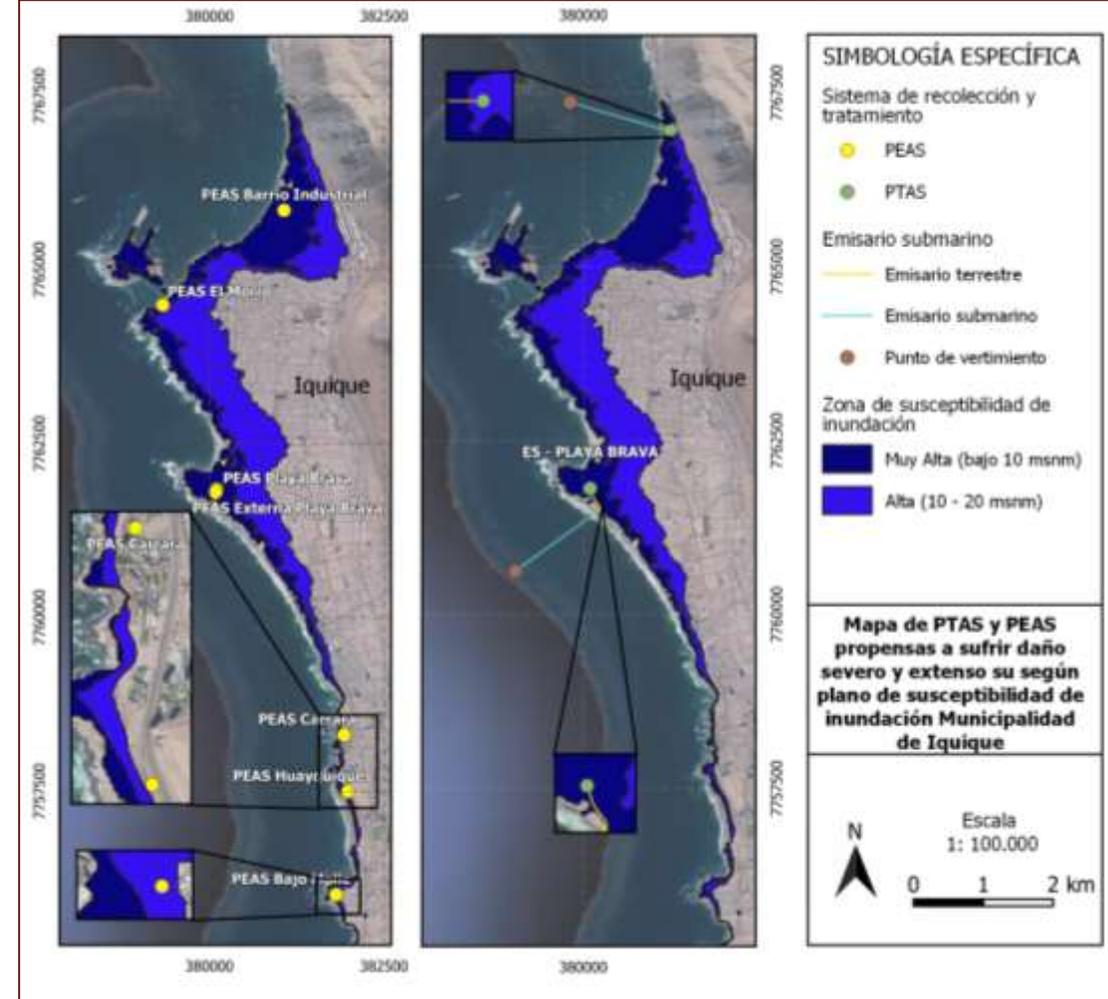
4.1 PEAS, PTAS y Emisarios submarinos

**Daños extensos o totales: El 40% de las PTAS y 26% de las PEAS.
Daño severo: El 4% de las PEAS.**

Daño extenso: 40% de las PTAS y 26% de las PEAS.

Daño severo: 4% de las PEAS.

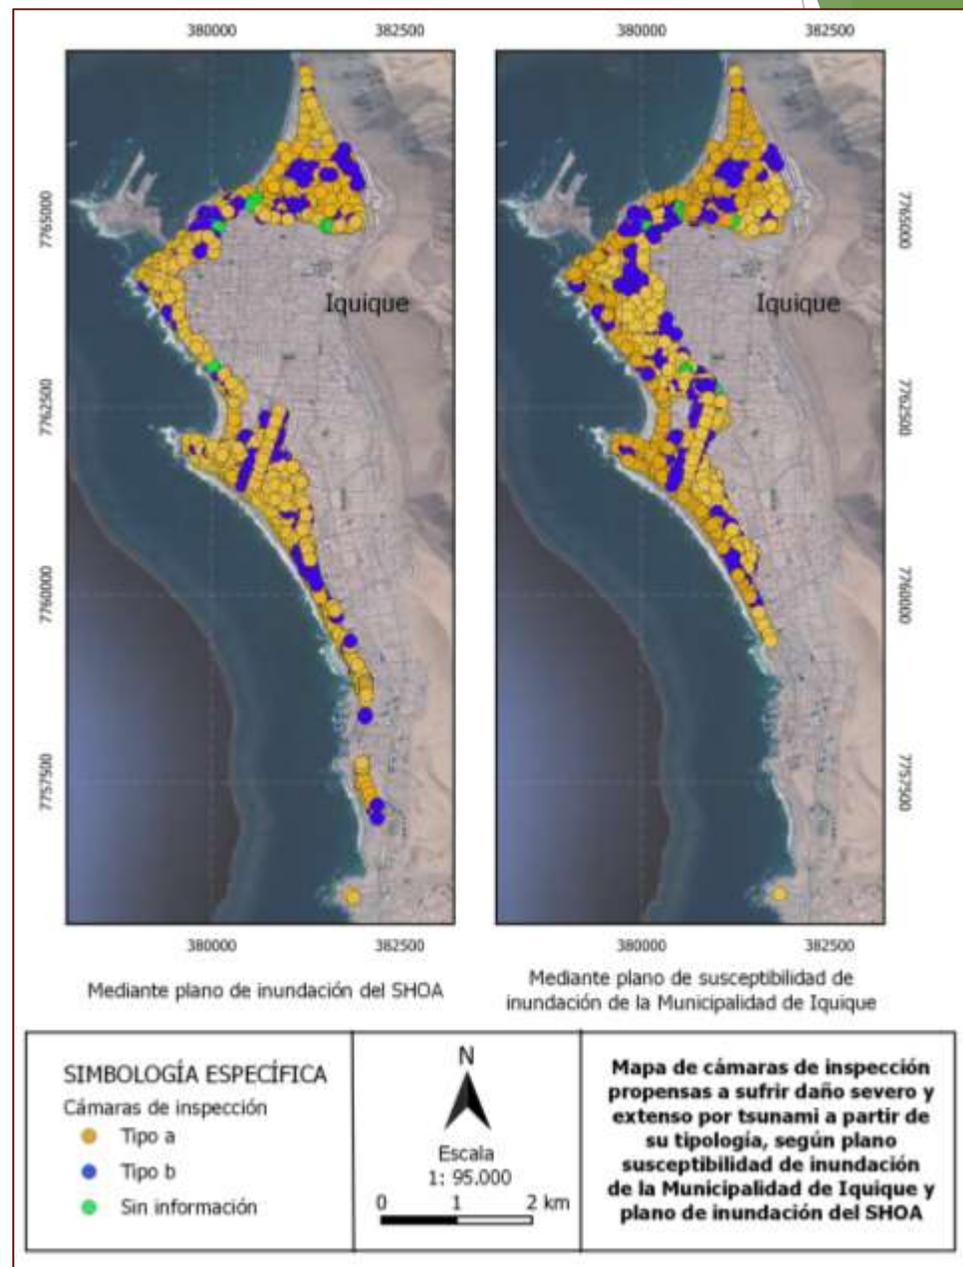
4.2 Cámaras de inspección

La clasificación “tipo a” es la más vulnerable

Daño extenso: 8%

Daño severo: 10%

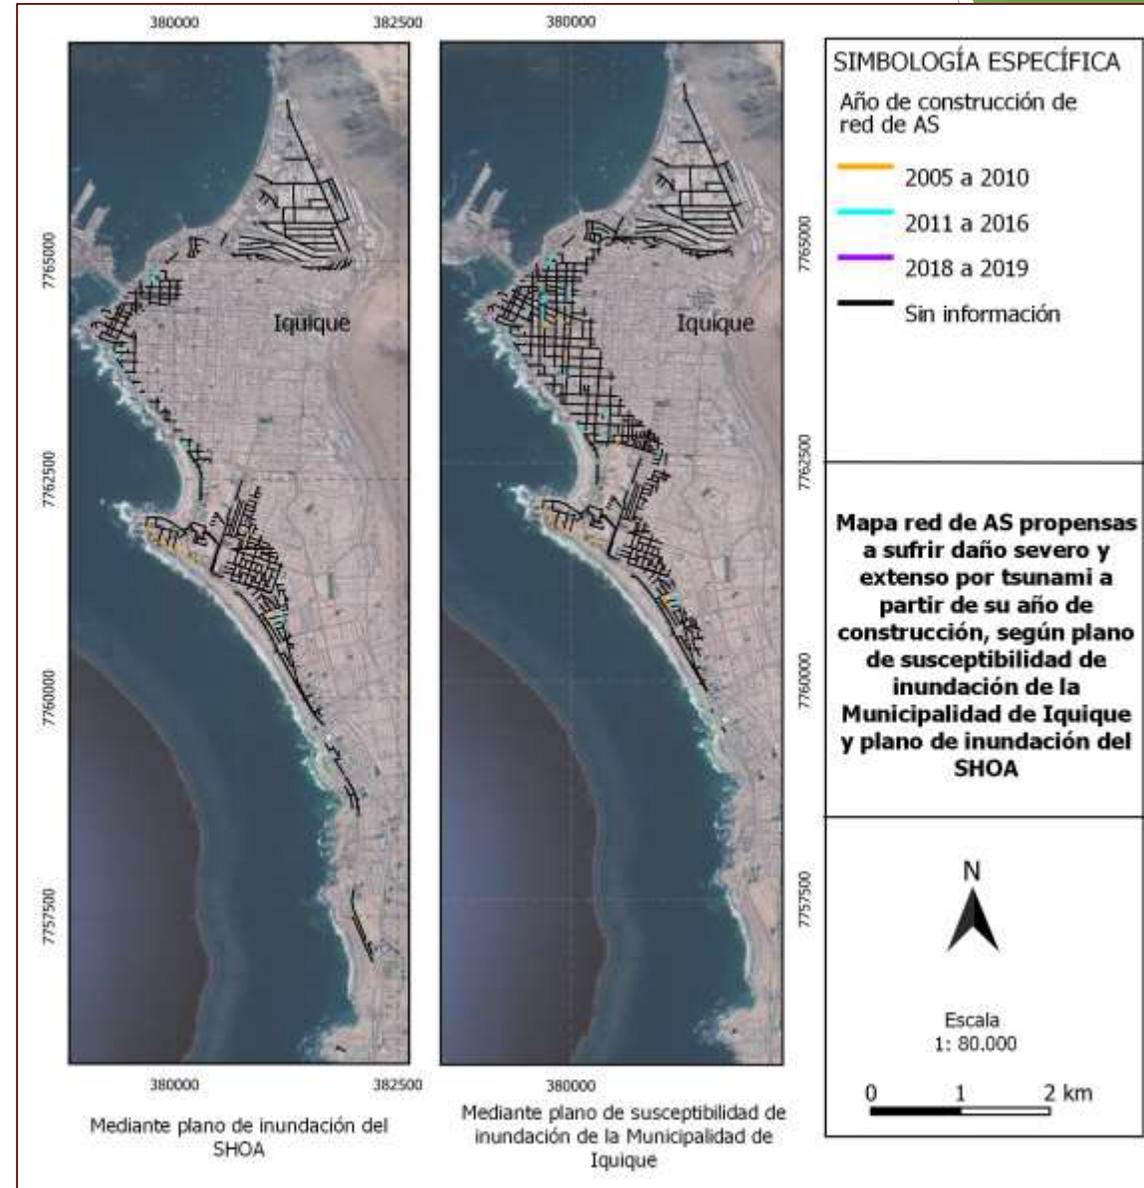
4.3 Redes

Diámetro: 200 mm, donde puede ser dañada severamente en un 29% y extensa en un 14%.

Material: Asbesto cemento, puede sufrir daños severos en un 31% y extensos en un 24%.

Longitud de redes
Daño severo: 22%.
Daño extenso: 10%.

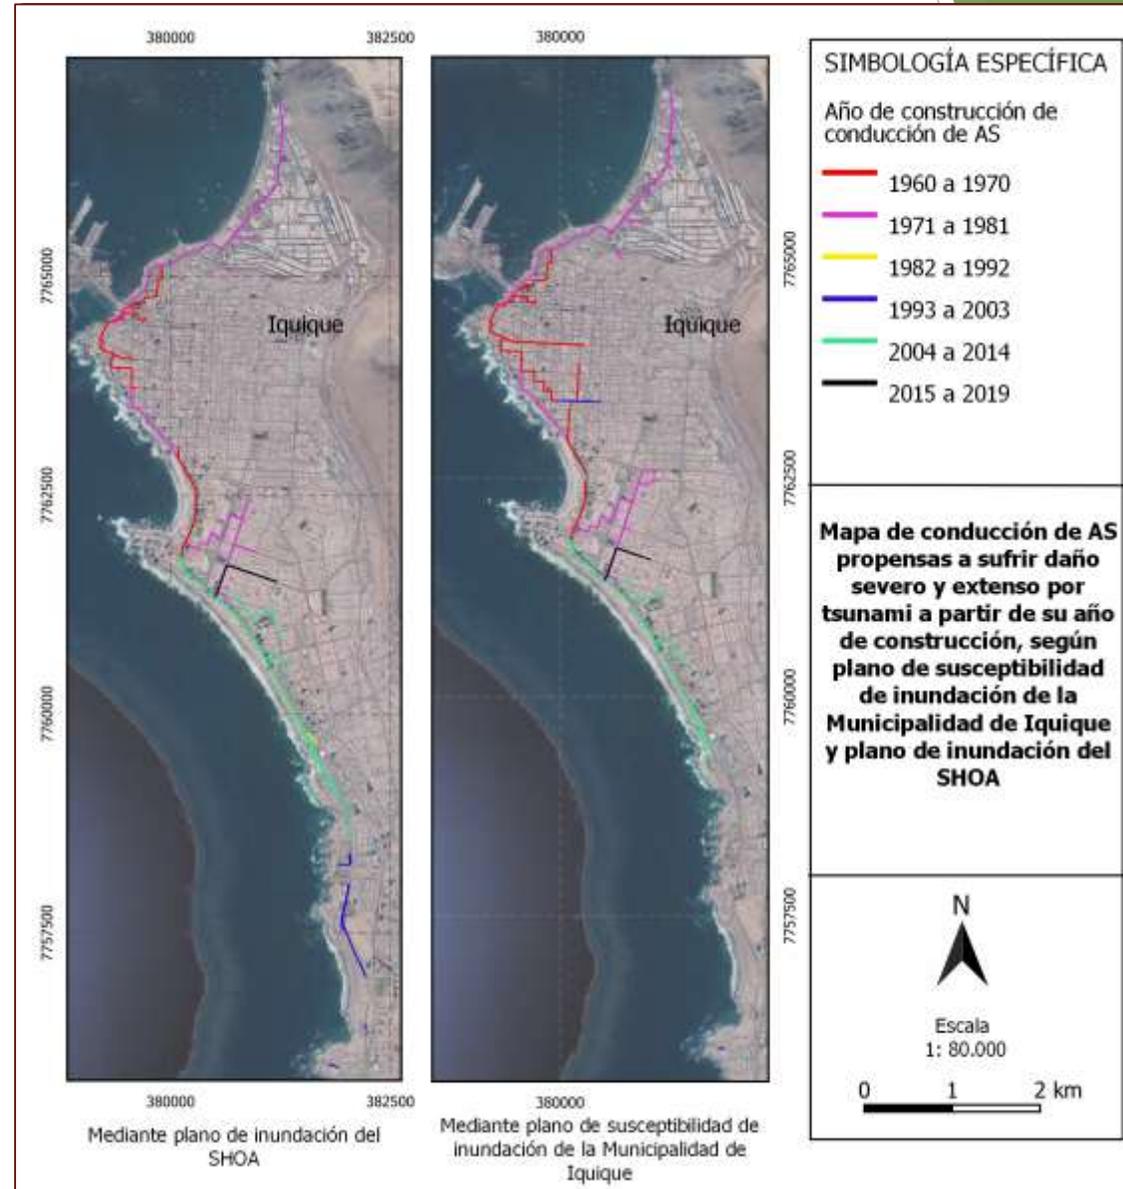
4.4 Conducciones

Diámetro: 600 a 1000 mm, pueden sufrir daños extensos en un 100%.

Material: Cemento comprimido, pueden sufrir daño extenso en un 64% y severos en un 91%.

Año de construcción: De 1960 a 1981, pueden sufrir daños severos en un 67% y daños extensos en un 71%.

Longitud de conducción
Daño severo: 14%.
Daño extenso: 25%.

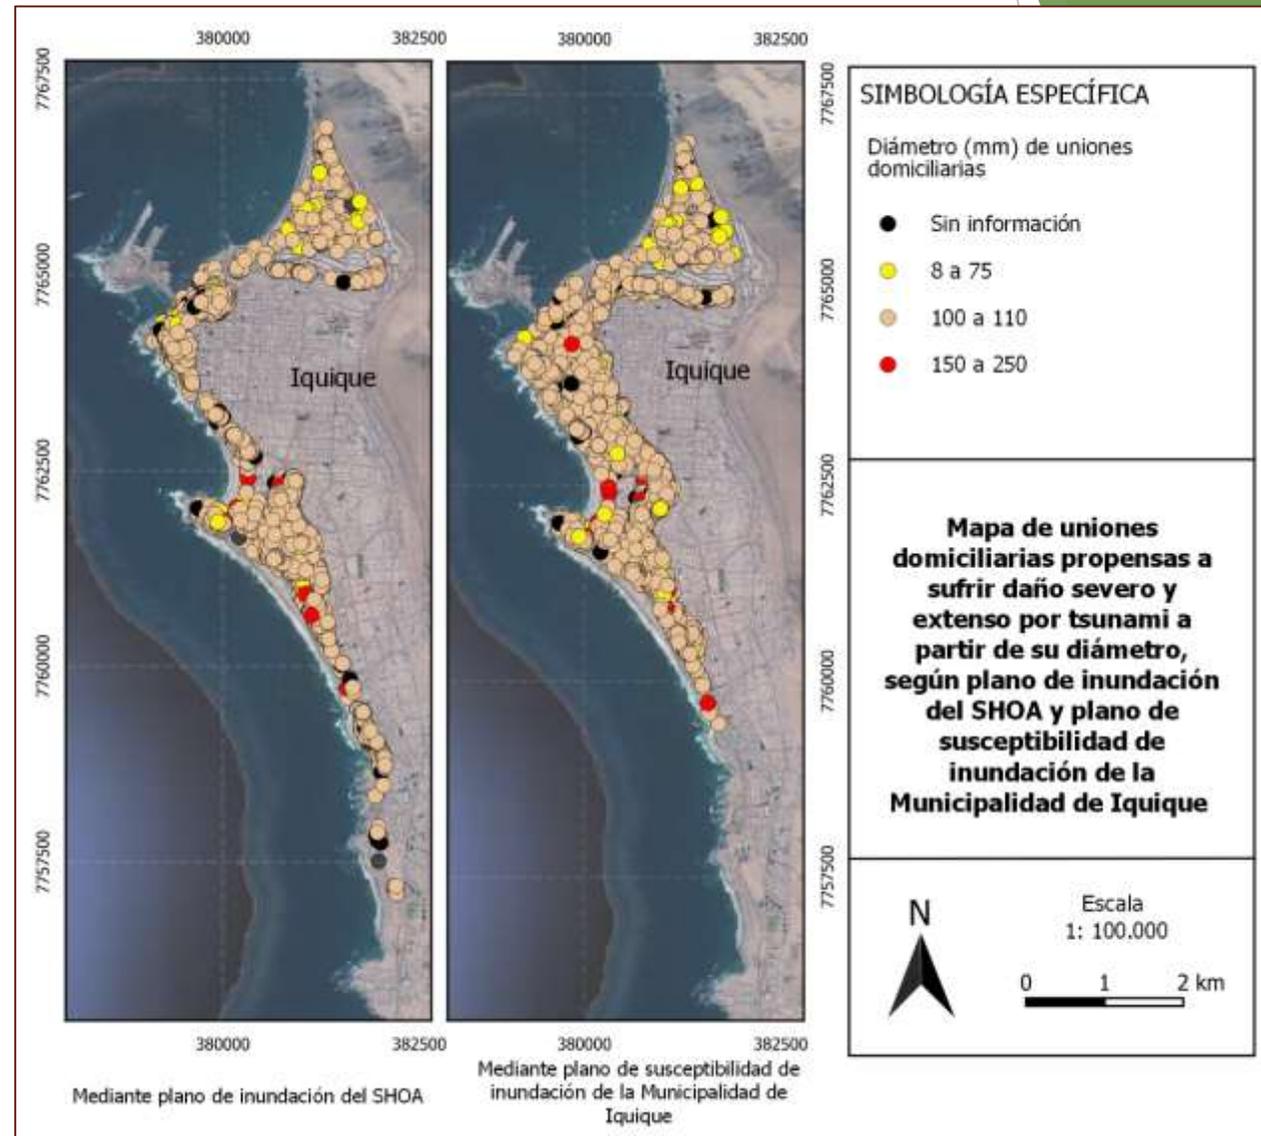
4.5 Uniones domiciliarias

Las uniones domiciliarias más vulnerable es la de 100 milímetros.

Daño severo: 20%.

Daño extenso: 9%.
